## *Evaluación de peligrosidad por procesos de remoción en masa en los cerros La Unión y Zaror. Comuna de Talcahuano, Región del Biobío (Chile).*

*Landslide Hazard Assessment on the Hills La Unión and Zaror. District of Talcahuano, Biobío Region (Chile).*

Pablo López Filún  
Geógrafo, Concepción  
plopez.filun@gmail.com

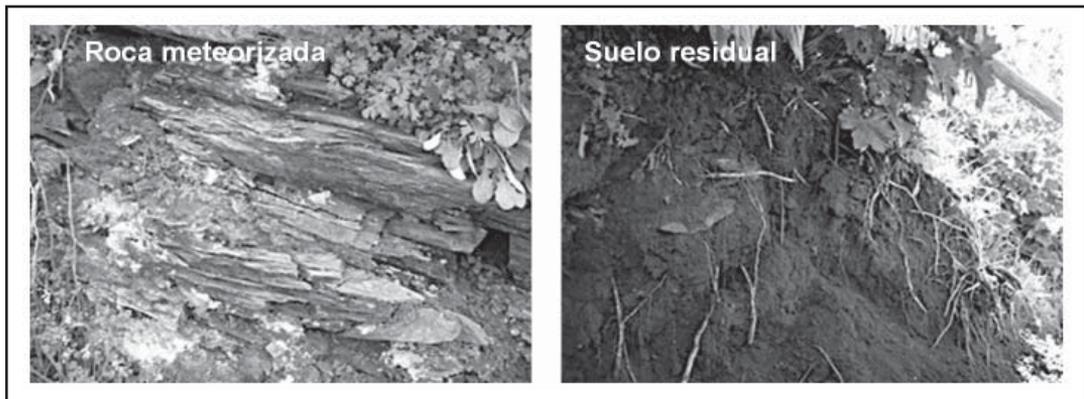
La litología constituyó un factor base en el desarrollo de PRM en los cerros La Unión y Zaror, esta incidió en el tipo de material rocoso y de suelo que bajo los avanzados estados de meteorización potenció las condiciones mecánicas para que el material sea movilizado. La unidad conformada por rocas metamórficas presentó un nivel de peligrosidad

muy fuerte al poseer altos niveles de meteorización y estar bajo una capa de suelo compuesto por derrubios y una capa de vegetación de tipo arbustiva de baja consolidación (Fig. 8), que facilitó la rápida infiltración del agua provocando una rápida desestabilización de los materiales. En esta unidad se desarrolló la mayor cantidad de PRM con 30 procesos registrados (Cuadro 7).

Figura 8: Componente litológico, cerros La Unión y Zaror.

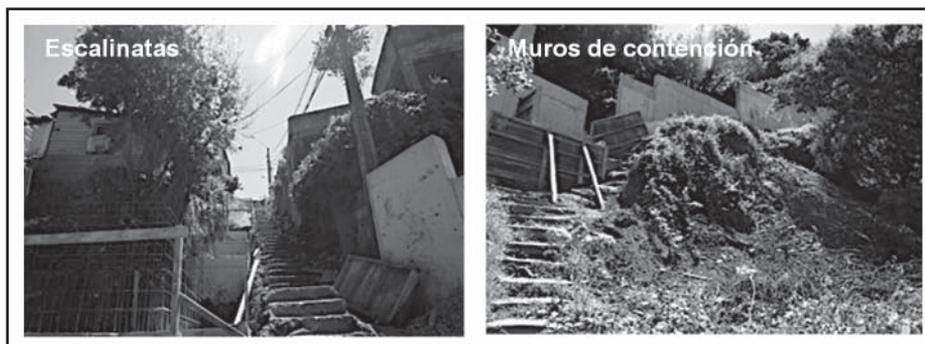
activo (Cuadro 8), esta representó el área de mayor extensión en ambos cerros. La configuración de un perfil convexo en pendientes entre los 17° a 27°, evidenció el registro procesos provocados por la intervención de la vertiente en la construcción de escalinatas, la cual socavó y removió el material estable, ocasionando el debilitamiento de la roca y del suelo que subyace sobre la vertiente (Fig. 9).

**Figura 9: Intervención de vertientes, cerros La Unión y Zaror.**

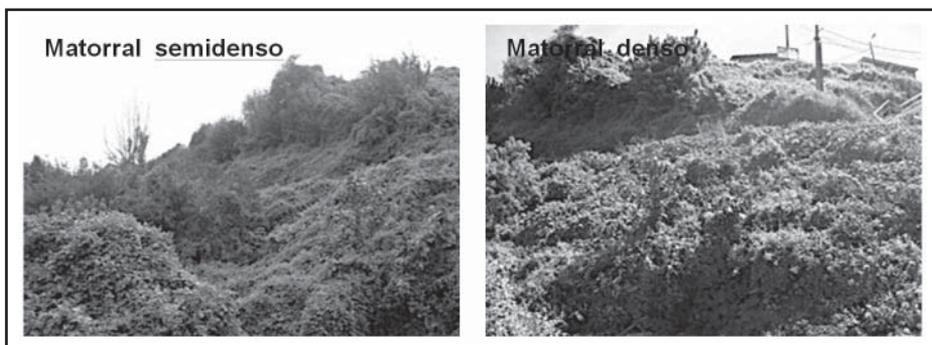
La vegetación de los cerros La Unión y Zaror (Fig. 10), se constituyó de vegetación semidensa que se distribuyó en sectores cóncavo - convexo y en sectores semirectos de un alto grado de pendiente, esta se caracterizó de vegetación de tipo arbustivo esclerófilo y es la de mayor porcentaje en ambos cerros. Por otro lado, las áreas descubiertas de vegetación corresponden a zonas urbanizadas principalmente en

sectores de la terraza superior y pie de la vertiente. En esta ocasión, se comprobó que la cobertura vegetal se distribuyó de manera muy poco consolidada, sobre una capa de suelo poco cohesionado y sobre un macizo rocoso muy meteorizado, esto indicó que esta no cumpliría el rol estabilizador y sería uno de los factores que condicionaría la ocurrencia de PRM en ambos cerros.

Figura 10: Cobertura vegetal, cerros La Unión y Zaror.
